Reparation af en hydraulisk kalibreringspresse

Et smedeværksted i Tyskland var nødt til at reparere deres kalibreringspresse. Kalibreringspressen blev benyttet dagligt og efter lang tid brug opstod en revne i den kritiske zone på soklen. Revnen var 450 mm lang og 100 mm dyb. Kalibreringspressen har en pressekapacitet på 100 ton.

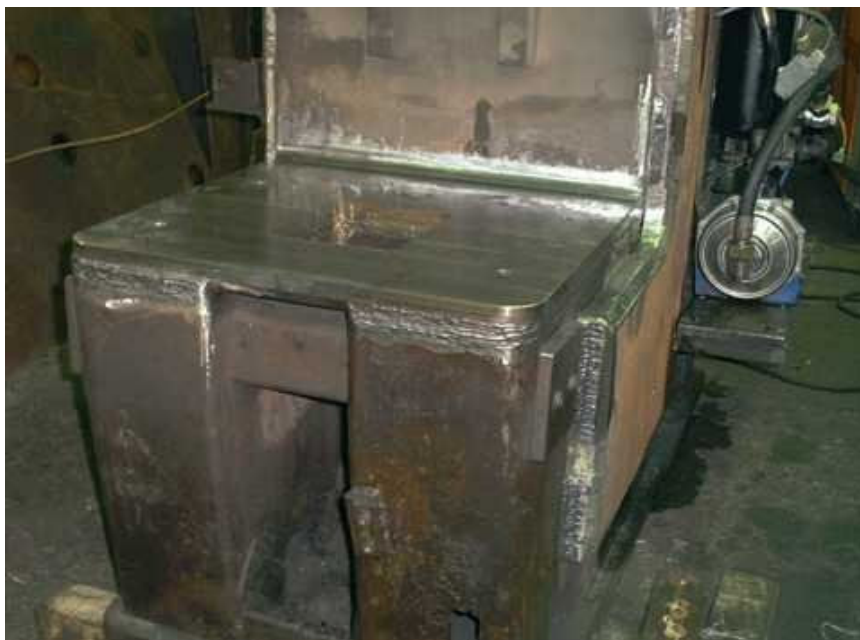
Metaltræthed samt overbelastning er nogen af de formodede grunde til at revnen opstod. Den kritiske zone på denne type presse er overgangen mellem den forreste væg og det støttende bord hvor en højdynamisk bøjningsbelastning opstår, når pressen benyttes.

Basismaterialet af soklen består af GS 52 med ca. 60 mm vægtykkelse. Man valgte at benytte den basisk dobbelt beklædte UTP 614 Kb elektrode fra UTP pga. de formidable svejseegenskaber samt holdbarhed. Elektroden, som blev benyttet som tilsatsmateriale, har et udbytte på 120%, tænder nemt, kan benyttes til alle svejsestillinger og er pga. dobbelt beklædning ikke følsom overfor fugt.

Reparationsarbejdet omfattede:

Udarbejdelse af et gennemgribende svejsearbejde af revnen

Opbygning af en forstærkningsplade til bordet

Svejsning af en L-formet forstærkningsplade på siderne
