Reparation af en hydraulisk kalibreringspresse

Et smedeværksted i Tyskland var nødt til at reparere deres kalibreringspresse. Kalibreringspressen blev benyttet dagligt og efter lang tid brug opstod en revne i den kritiske zone på soklen. Revnen var 450 mm lang og 100 mm dyb. Kalibreringspressen har en pressekapacitet på 100 ton.

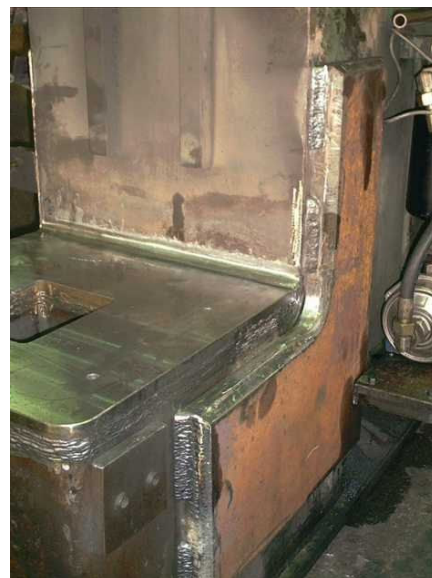
Metaltræthed samt overbelastning er nogen af de formodede grunde til at revnen opstod. Den kritiske zone på denne type presse er overgangen mellem den forreste væg og det støttende bord hvor en højdynamisk bøjningsbelastning opstår, når pressen benyttes.

Reparationsarbejdet omfattede:

Udarbejdelse af et gennemgribende svejsearbejde af revnen

Opbygning af en forstærkningsplade til bordet

Svejsning af en L-formet forstærkningsplade på siderne
